**PREFECTURE DE LA REGION LIMOUSIN  
PREFECTURE DE LA HAUTE - VIENNE**

**REUNION DE LA COMMISSION LOCALE D'INFORMATION ET DE  
SURVEILLANCE (CLIS) RELATIVE A L'EXPLOITATION PAR LA SOCIETE VALDI  
LE PALAIS DE SON USINE DU PALAIS-SUR-VIENNE**

#### **- Percée du four électrique le 23 avril 2007**

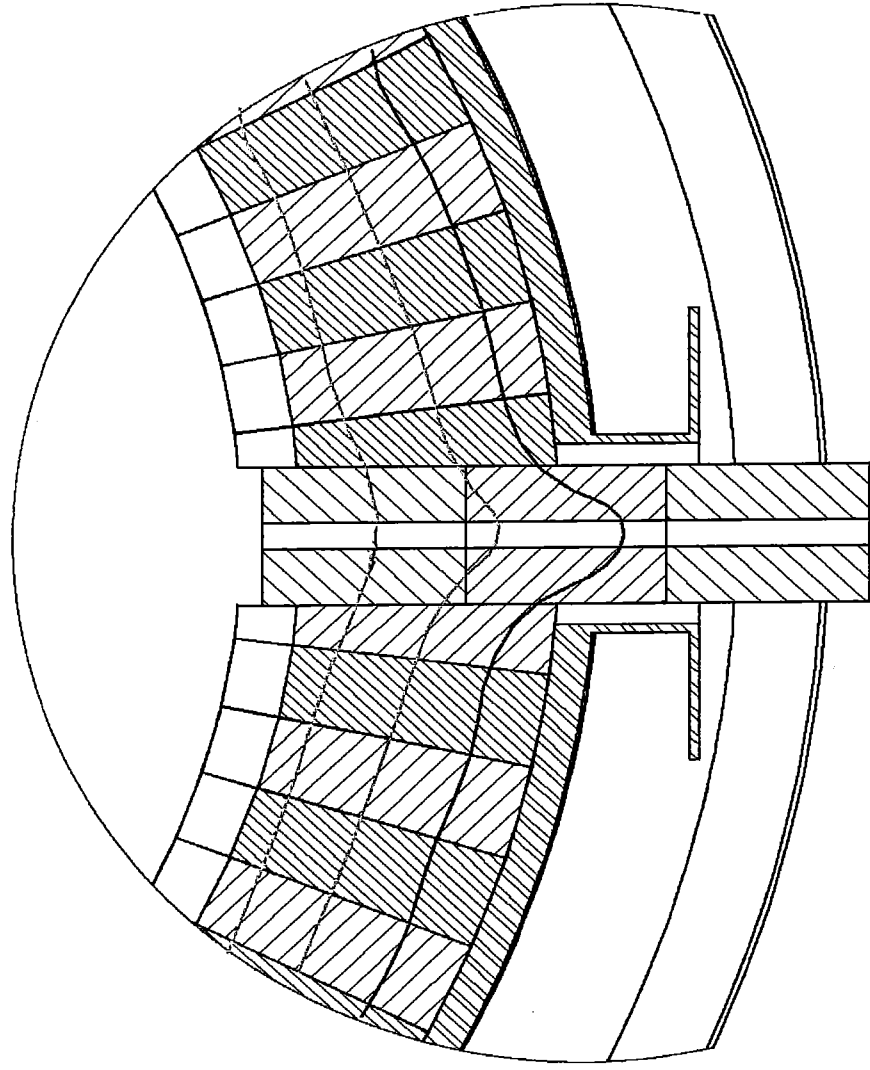
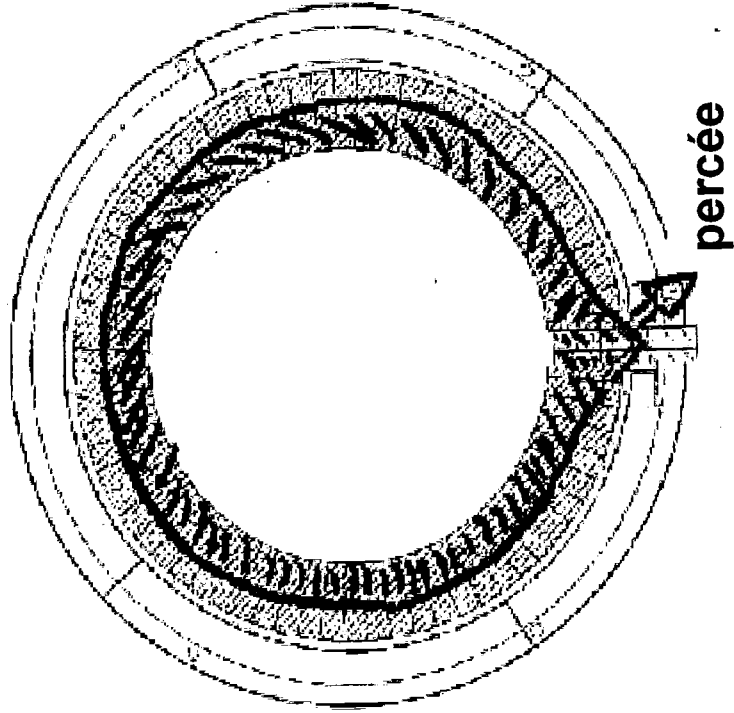
# 1 - 2 Les causes et mécanismes de la défaillance (2/3)

- ✚ Usure régulière et progressive des réfractaires
- ✚ La zone de raccordement virole du four / goulotte de soutirage du métal en fusion est une zone délicate :
  - briques réfractaires à l'interface métal/laitier doublement sollicitées (corrosion chimique du laitier et érosion mécanique du métal)
  - discontinuité du film d'eau de refroidissement à ce niveau
- ✚ Le recours au débouchage à l'oxygène → accentue l'usure du trou de coulée
- ✚ Il y a eu percée lorsque l'épaisseur résiduelle des briques s'est avérée insuffisante pour résister à la pression du métal liquide

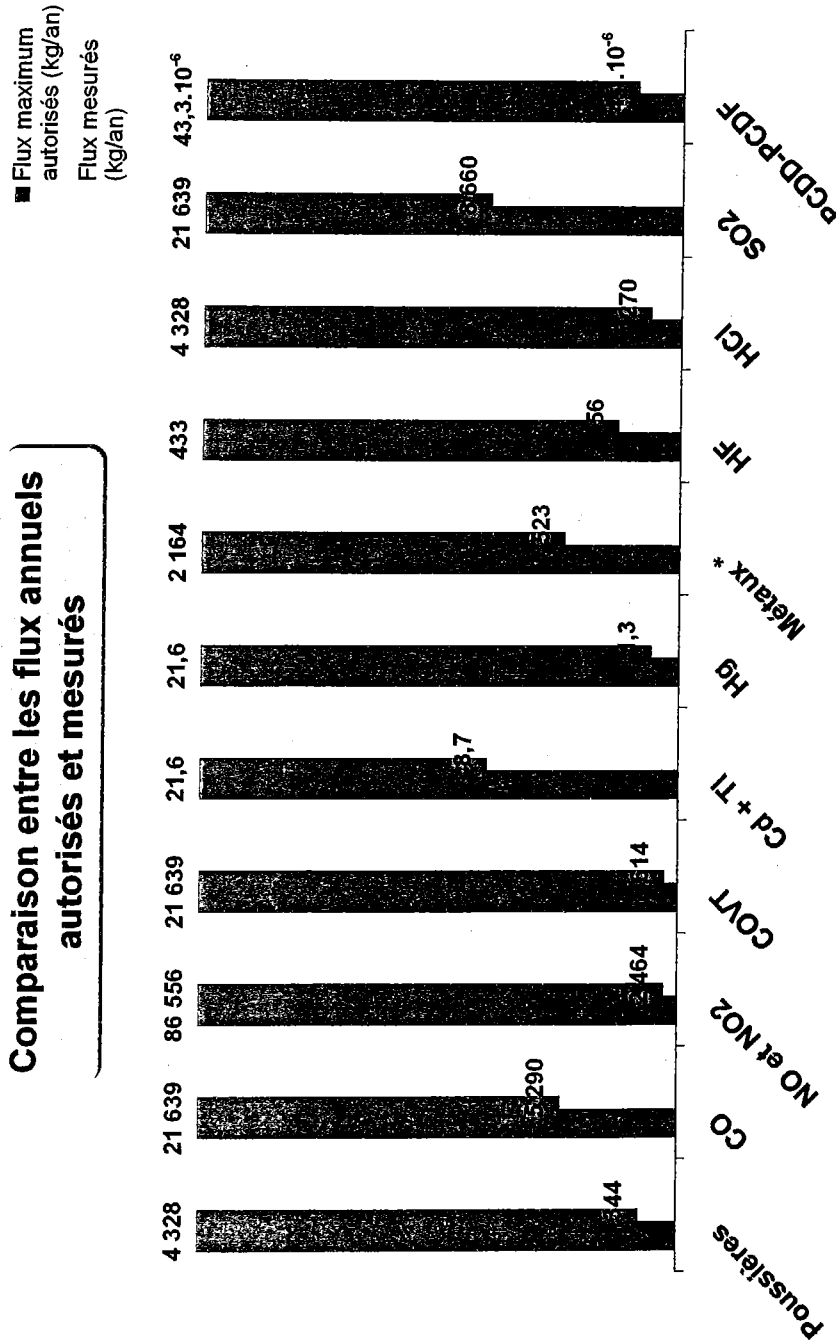
### Surveillance des rejets gazeux de VLP en 2006

- ↓ Suivi en continu et par un organisme agréé
- ↓ Sur l'année, aucun dépassement des valeurs des flux maximum autorisés, sur l'ensemble de l'installation de VLP

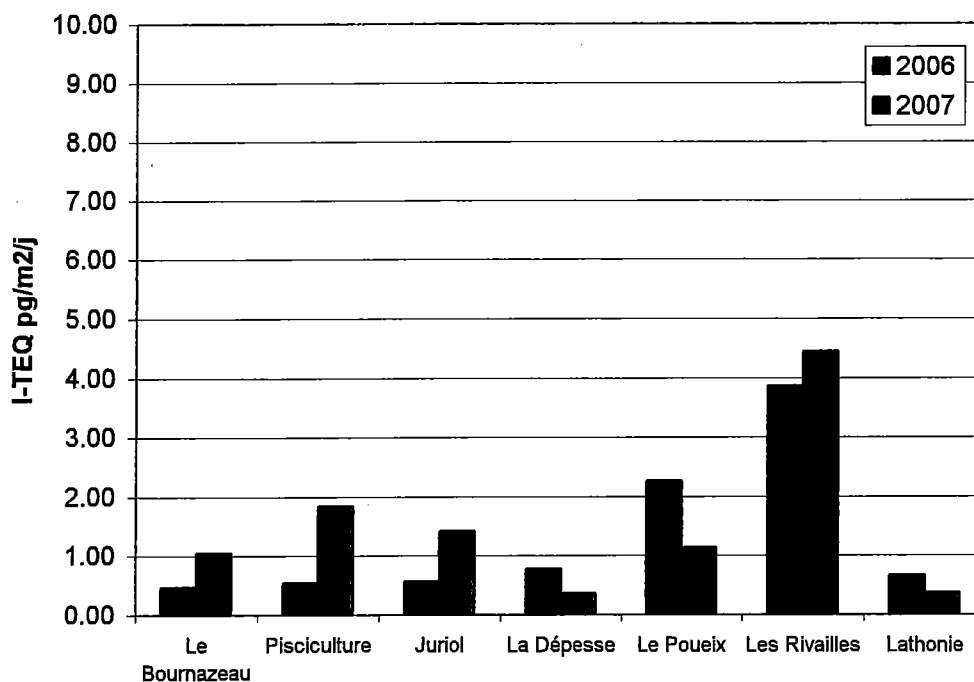
Evolution des teneurs en dioxines (jauges) entre 2006 et 2007

Comparativement à l'année 2006, nous ne notons pas d'évolutions significatives des concentrations (malgré quelques variations) pour les sites de mesure concernés. Les Rivailles restent le site le plus impacté.

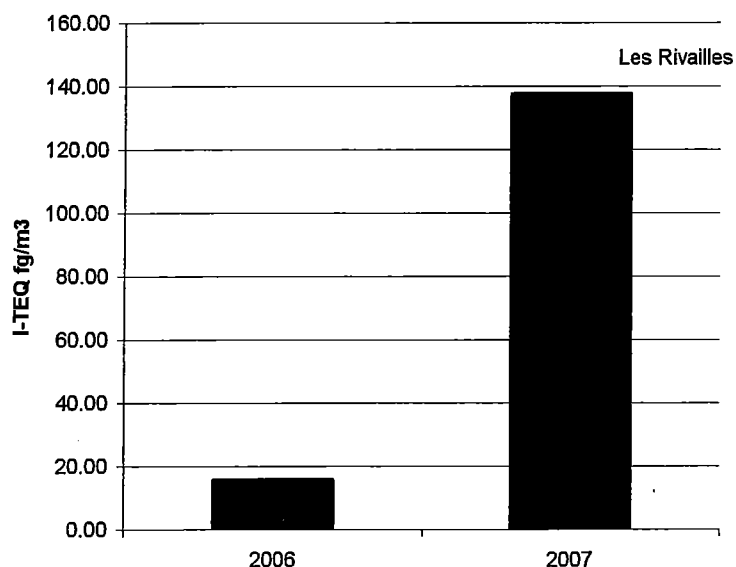
Evolution des teneurs en dioxines (préleveur) entre 2006 et 2007

La comparaison des résultats 2006-2007 montre une très forte augmentation des teneurs en air ambiant. Cette différence peut, en partie du moins, s’expliquer par une météorologie exceptionnelle durant la semaine de fonctionnement du préleveur en 2007. Pratiquement tous les vents ont été dans la direction usine-préleveur alors que 2006 présentait une rose des vents plus homogène tout autour du site industriel.

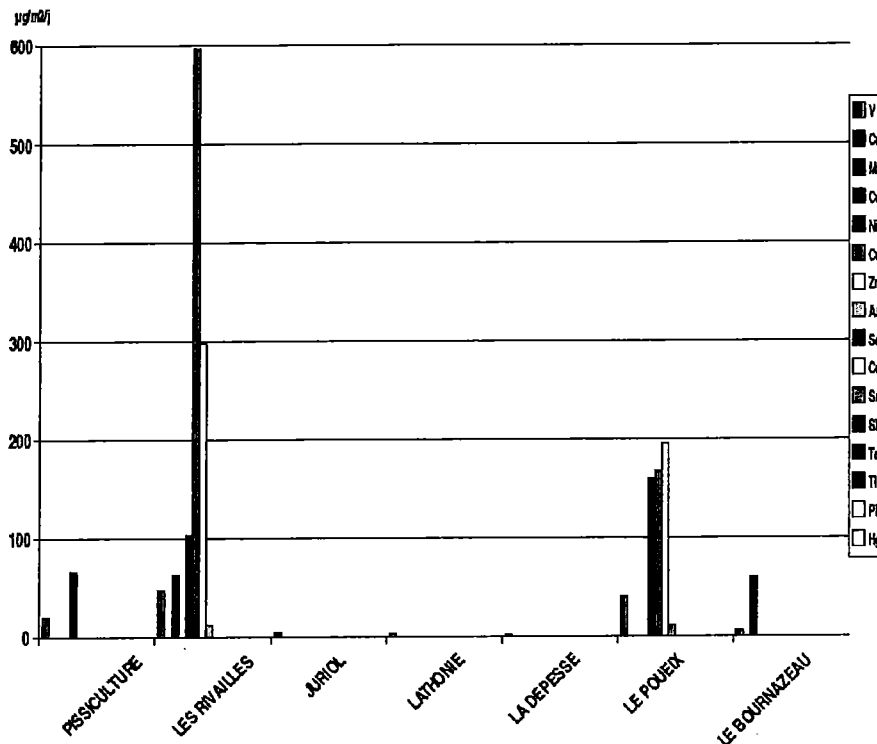
Teneurs en métaux lourds autour de FCP

Le site des Rivailles présente une prédominance du cuivre, zinc et nickel. Il en va de même dans une moindre proportion sur le site Le Poueix. Aucune réglementation n’est disponible pour les différents métaux dans les retombées atmosphériques.

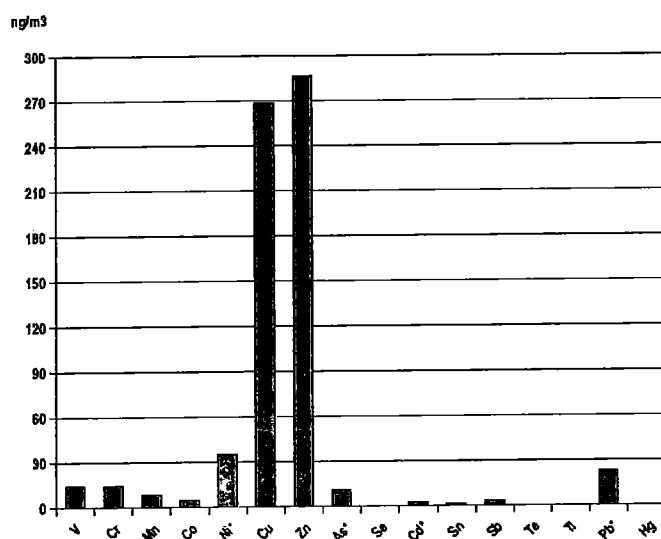
Concentrations en métaux lourds autour de FCP

Le cuivre et le zinc se démarquent sur le site des Rivailles (respectivement 269 et 287 ng/m<sup>3</sup>). Ils ne sont pas réglementés au niveau européen.

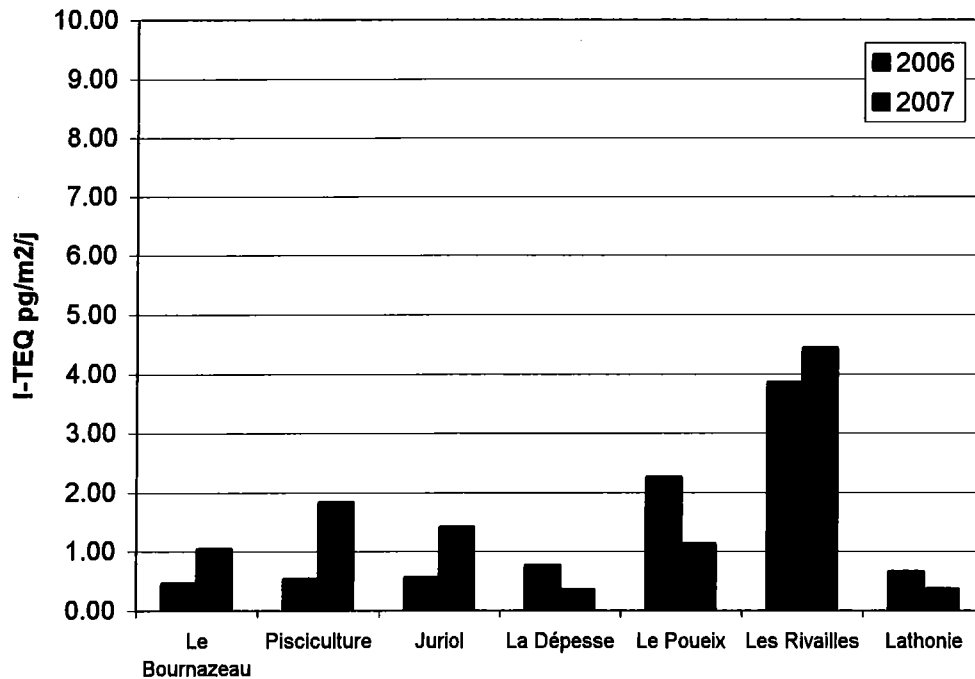
Evolution des teneurs en dioxines (jauges) entre 2006 et 2007

Comparativement à l'année 2006, nous ne notons pas d'évolutions significatives des concentrations (malgré quelques variations) pour les sites de mesure concernés. Les Rivailles restent le site le plus impacté.

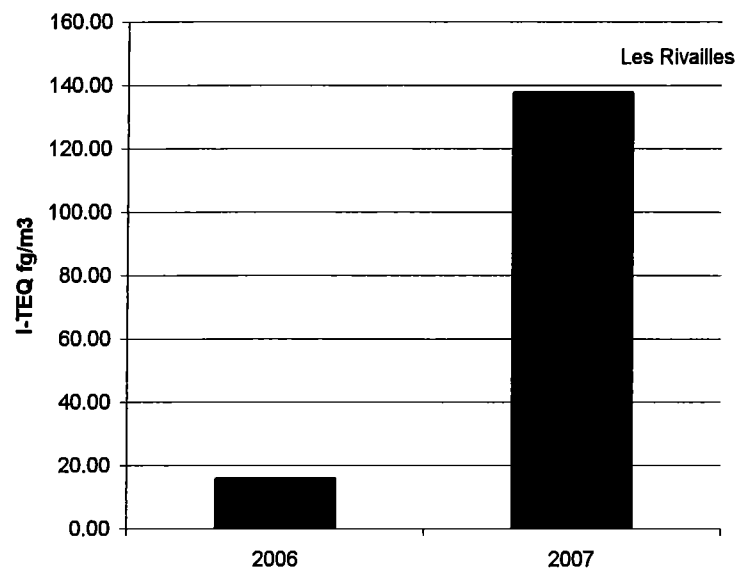
Evolution des teneurs en dioxines (préleveur) entre 2006 et 2007

La comparaison des résultats 2006-2007 montre une très forte augmentation des teneurs en air ambiant. Cette différence peut, en partie du moins, s’expliquer par une météorologie exceptionnelle durant la semaine de fonctionnement du préleveur en 2007. Pratiquement tous les vents ont été dans la direction usine-préleveur alors que 2006 présentait une rose des vents plus homogène tout autour du site industriel.

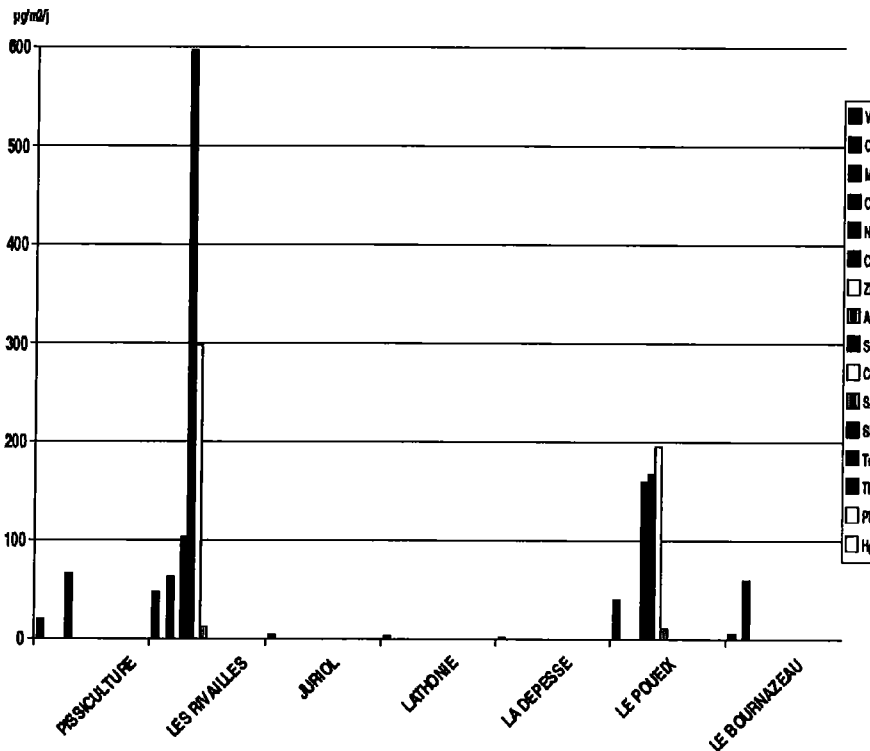
Teneurs en métaux lourds autour de FCP

Le site des Rivailles présente une prédominance du cuivre, zinc et nickel. Il en va de même dans une moindre proportion sur le site Le Poueix.

Aucune réglementation n’est disponible pour les différents métaux dans les retombées atmosphériques.

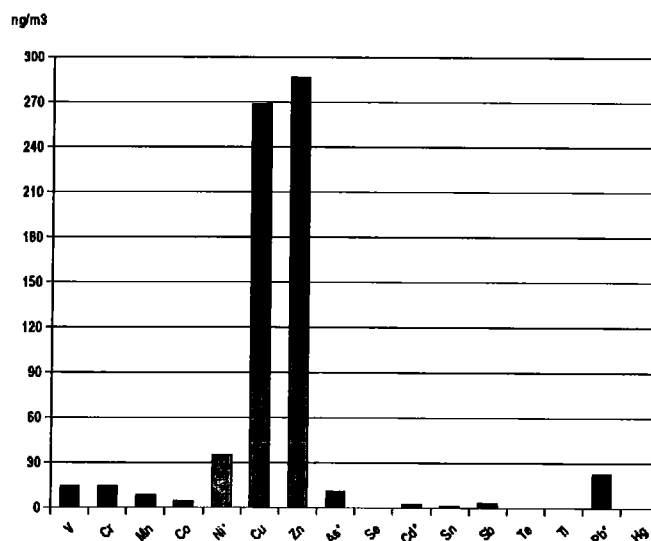
Concentrations en métaux lourds autour de FCP

Le cuivre et le zinc se démarquent sur le site des Rivailles (respectivement 269 et 287 ng/m<sup>3</sup>). Ils ne sont pas réglementés au niveau européen.
