## **Etude d'orientation sur le secteur de Puy-les Vignes (87)**

**RAPPORT 2021/074DE – 21NAQ24010**

Date : 22/06/2021

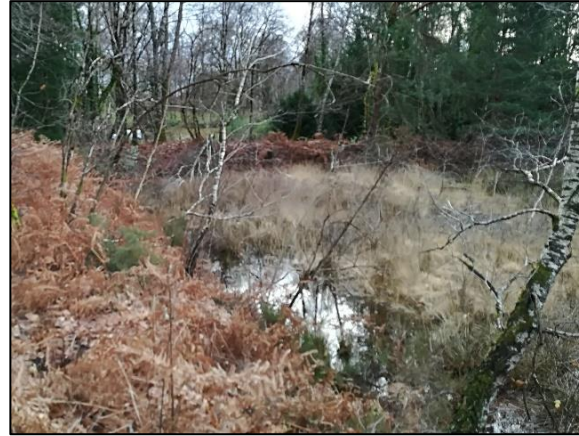
d) Bassin de décantation n°7 contenu par une digue

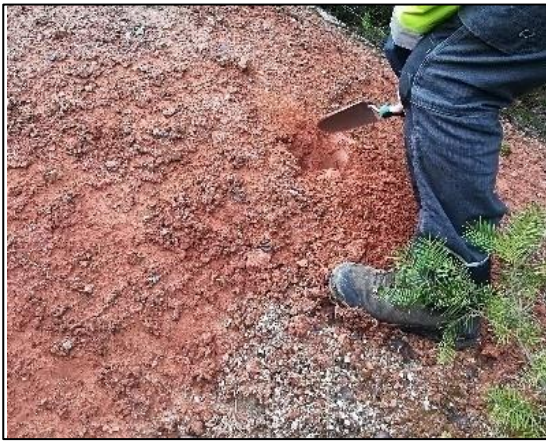
e) Résidus de traitement (zone de dépôt n°5)

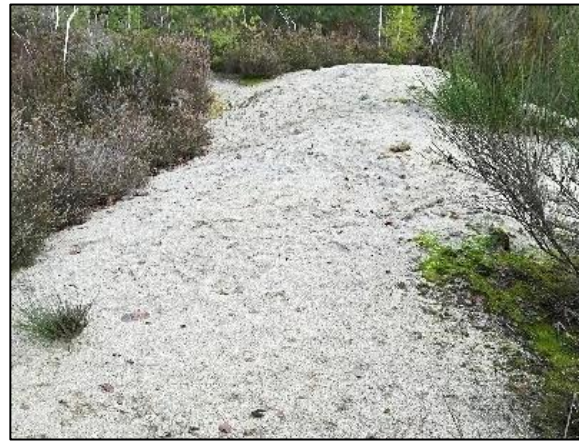
f) Résidus de traitement (zone de dépôt n°5)

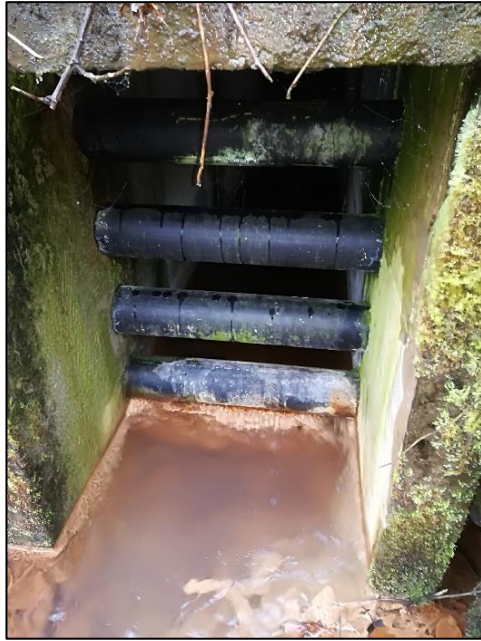
La buse de l'exhaure de la galerie du Repaire semble en bon état (cf. Figure 12).

a) Exhaure de la galerie du Repaire

- Mise en place de 3 buses béton afin d'éviter un effondrement du toit de la galerie ;
- Réalisation d'un canal d'amenée des eaux d'exhaure jusqu'au ruisseau du Repaire et mise en place d'un lit calcaire destiné à neutraliser les eaux et à favoriser la précipitation du fer et de l'arsenic.

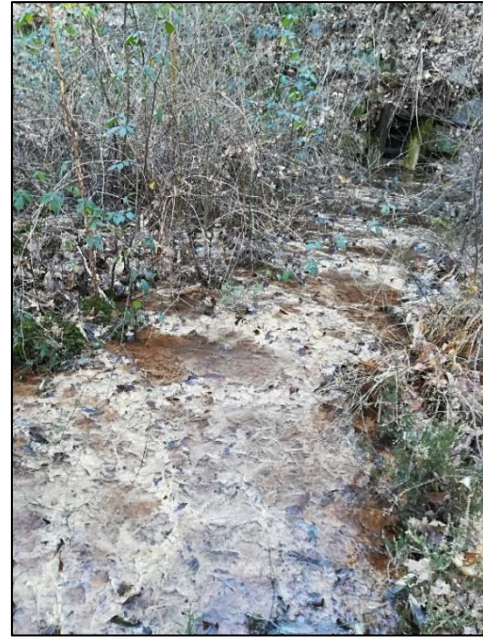
b) Lit calcaire en aval de l'exhaure

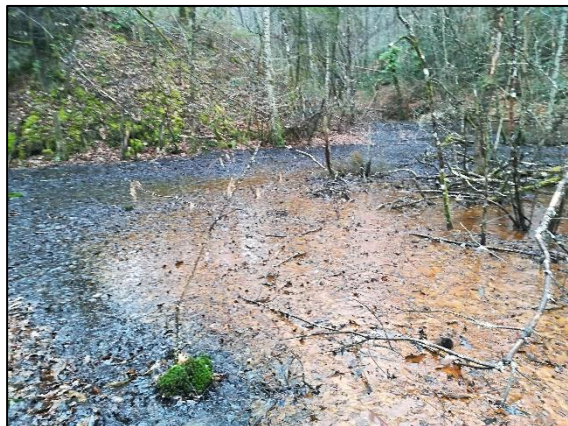
c) Zone humide à la confluence des eaux d'exhaure (oranges), du ru du Repaire et d'une source
